杉 5 寸柱の四面ナグリ加工

今回は杉の 5 寸柱背割れ有り 3300mm を四面ナグリ加工しました。

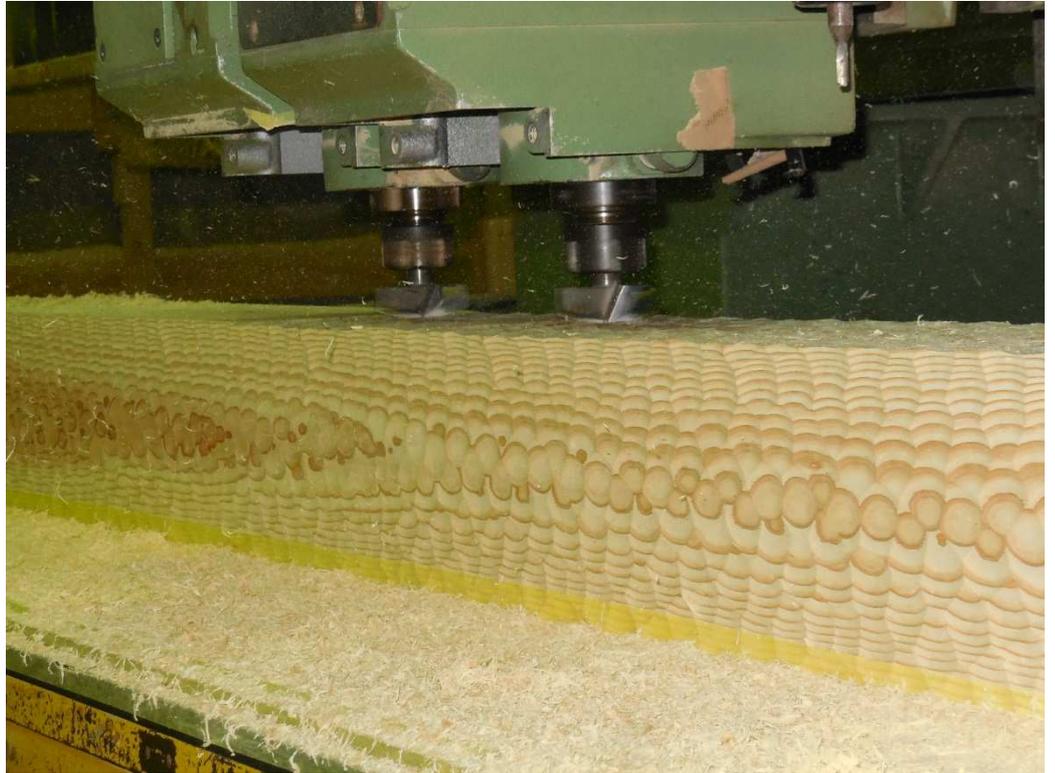
NC 切削加工状況。

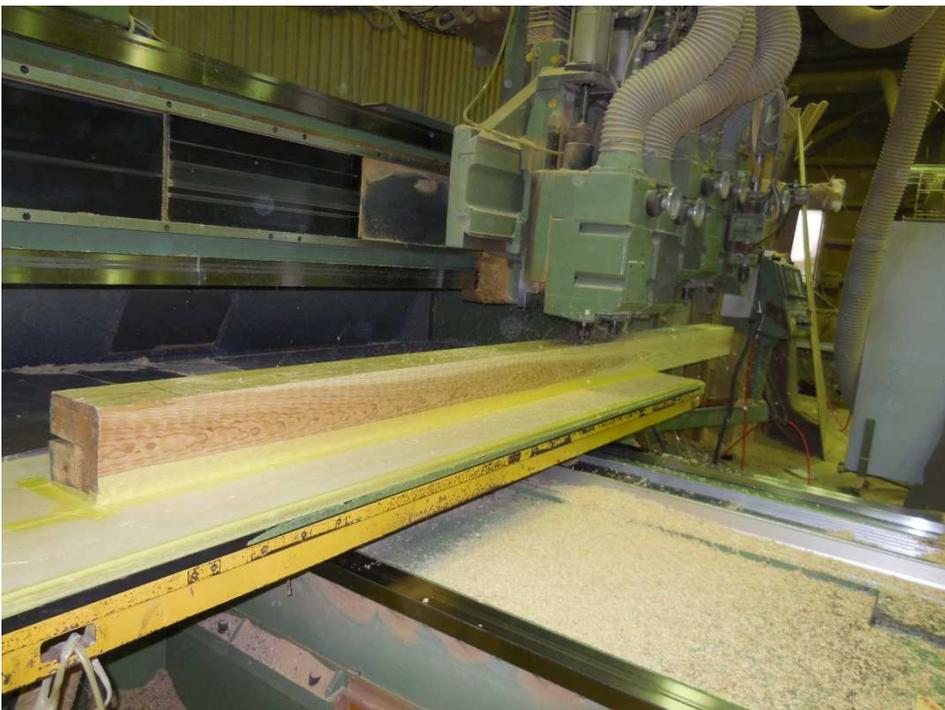
NC 加工中で、長尺物の加工状況です。

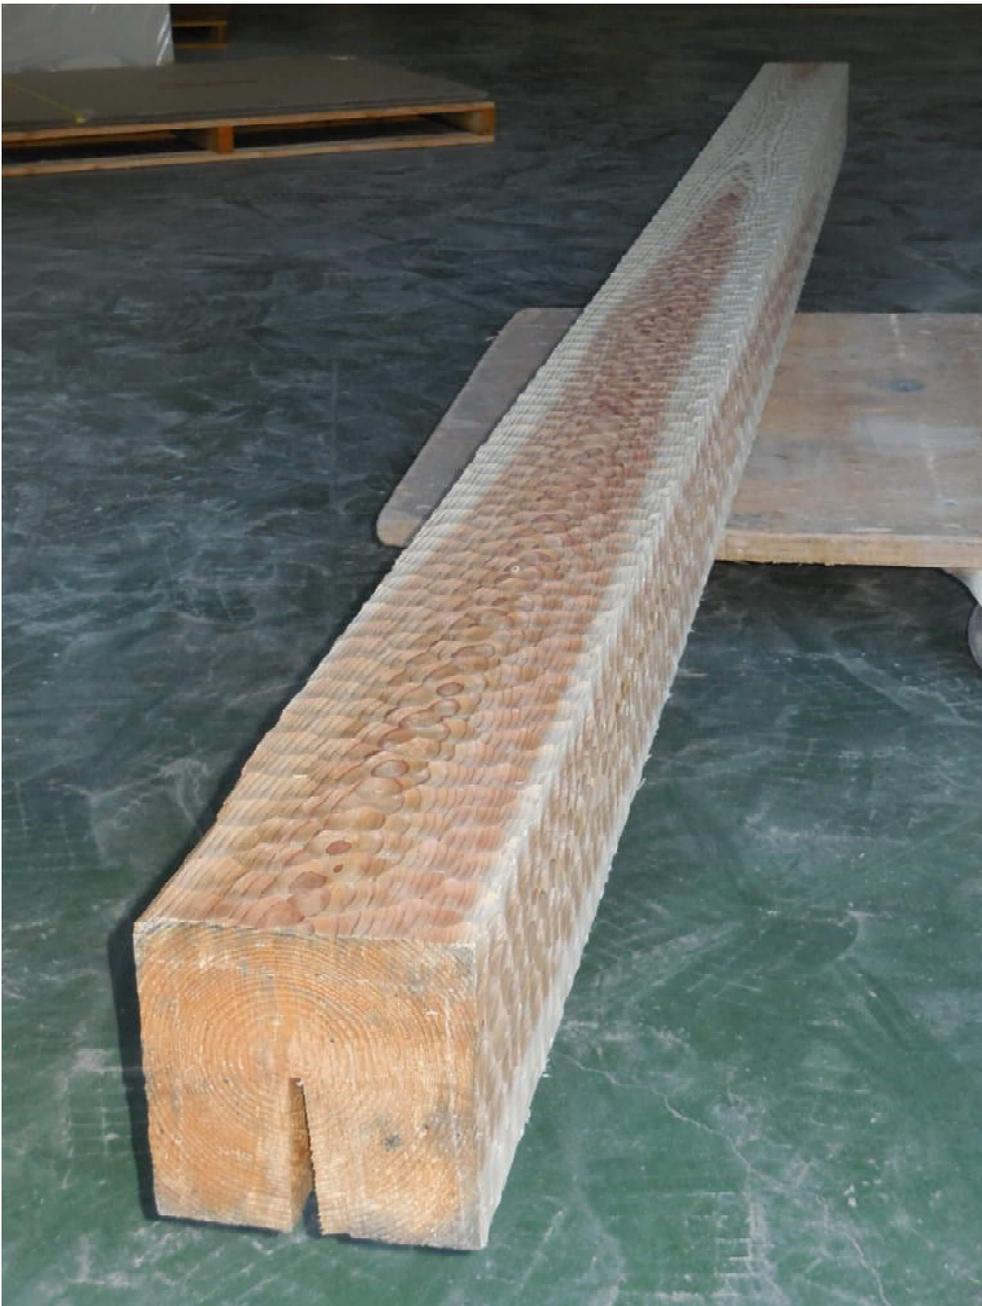
仕上がり状況です。
N-1 柄

柱の反り具合でナグリが浅くなったりすることも度々有ります。仕上がり状況に応じて深さ調整をその都度調整しています。
